## KARTA ADRESOWA OBIEKTU ZABYTKOWEGO

<b>Nazwa:</b> Kamienica		<b>Nr inwentarzowy w GEZ:</b>	<b>144</b>
<b>Funkcja obecna</b>		<b>Czas powstania:</b> XIX/XX w.	
<b>Fotografia:</b>		<p><b>Województwo:</b> dolnośląskie  <b>Powiat:</b> lubański  <b>Gmina:</b> Lubań  <b>Adres:</b> Izerska 6  <b>Obręb IV AM 8 Dz. 85</b></p>

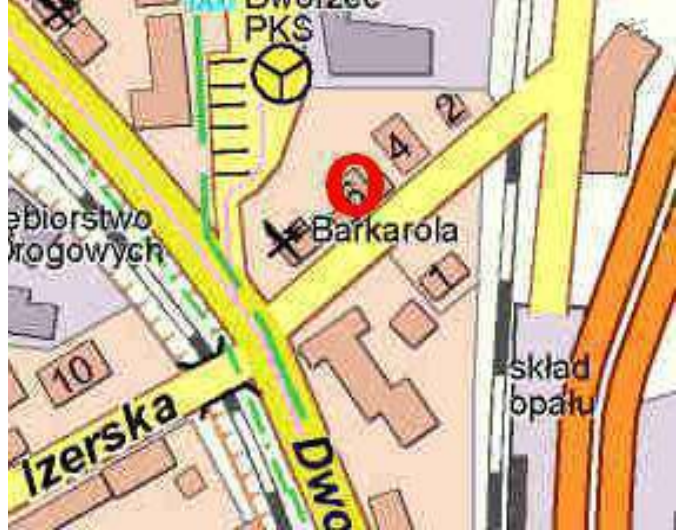
<p><b>Własność:</b> Gmina Miejska Lubań + prywatna  <b>Sposób użytkowania:</b> budynek mieszkalny</p>	
<p><b>Fot. Elewacja frontowa</b></p>		<p><b>Fot. Wystrój elewacji</b></p>	
<p><b>Opis architektury i techniki wykonania:</b>          Budynek założony na planie prostokąta, murowany dwukondygnacyjny, w parterze boniowany, na pierwszym planie zdobiony licowaną cegłą, w elewacji frontowej lukarny, dach łamany, kryty dachówką</p>			
<p><b>Informacje o ochronie</b>          Budynek objęty mpzp</p>		<p><b>Rodzaj zagrożeń</b>          - postępująca degradacja budynku,          - zły stan pokrycia dachowego</p>

<p><b>Uwagi i wymogi:</b>          Zachować bryłę budynku, podziału elewacji, wystrój elewacji frontowej, typ dachu, facjaty i balkon, zachować układ przyziemia i parteru, wraz z dekoracjami w bramie oraz stolarkę drzwiową.</p>			
<b>Stan zachowania:</b> średni	<b>Autor:</b> Aleksandra Fink	<b>Data:</b> listopad 2013

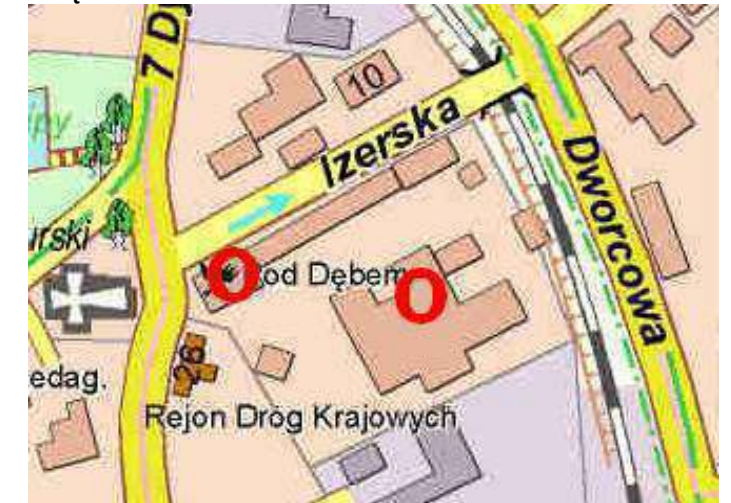
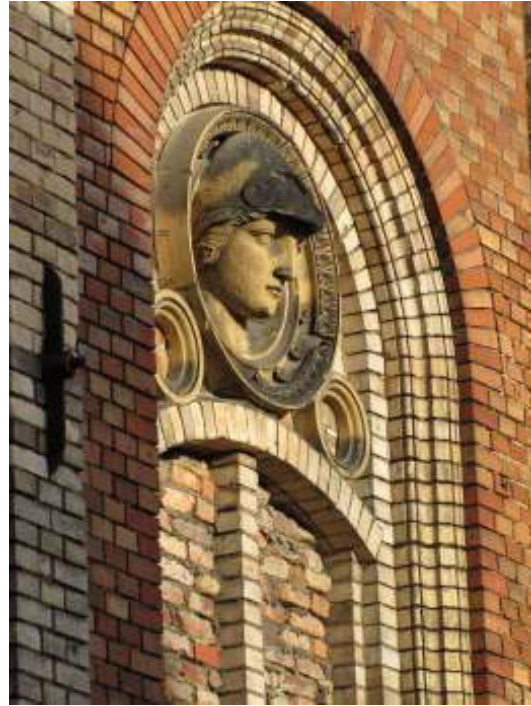
<b>Fot. Budynek administracyjny</b>		<b>Fot. Budynek magazynowy</b>	
<b>Opis architektury i techniki wykonania:</b> Budynek administracyjny dawnej cegielni Alberta Augustina, która produkowała wyroby terrakotowe, powstał około 1860 r. w miejscu istniejącego już wcześniej, którego elementy być może wpisane zostały w bryłę wówczas zbudowanego. Świadczy o tym kształt budynku od ul. Izerskiej i pomnikowy o wieku ocenianym na ok. 300 lat. Budynek wzniesiono w stylu klasycystycznym i rozbudowany później prawdopodobnie w latach 90 tych XIX w. z neoklasycystycznym. Położony w północno - zachodniej narożniku działki. Murowany z kamienia łamanego i cegły, tynkowany. Nad parterem stropy Kleina. Budynek pierwotnie na planie prostokąta, dwutraktowy, po rozbudowie w kształcie litery "L" trójtraktowy z budynkiem przybudówki (obecnie restauracja) w kształcie wydłużonego ośmiokąta foremnego. Bryła budynku zwarta, przykryta dachem wielospadowym rozczłonkowanym, niepodpiwniczona, trój-, dwu i jednokondygnacyjna z przybudówką od strony wschodniej. W młodszej części budynku występują detale późnego kasycyzmu z 2 poł XIX w. (boniowanie narożników, profilowane gzymsów, zwieńczenie w postaci attyki z detalami: tralki wazony, feston, półrozeta). Do budynku przylegają pozostałości bogato zdobionej neoklasycyzującej bramy wejściowej i wjazdowej. We wnętrzach zachowany w trakcie południowej podciąg wsparty na klasycyzujących konsolach z motywami liścia akantu. Budynki magazynów położone na działce przy ul. Izerskiej, wzniesione w różnych etapach od poł. XIX do lat 30 tych XX w. Posadowione na fundamentach z kamienia łamanego, ściany z cegły ceramicznej. Dachy dwuspadowe kryte obecnie papą na deskowaniu. Zespół budynków magazynowych wzniesiony na rzutach prostokątnych wzajemnie ze sobą zestawionych. Zespół obecnie niekompletny. w kwartale północno - wschodniej dobudowany do magazynu nr 1 nowy budynek. Główny trzon na planie krzyża był obudowany niegdyś częściowo już nieistniejącymi obiektami towarzyszącymi 4 wewnętrzne dziedzińce zamknięte i otwarte. Elewacja z cegły ceramicznej, nietynkowane, w parterach i cokołach kamień łamany i ceramiczne obramienia. W elewacji południowej, najbardziej reprezentacyjnej występuje artykulacja horyzontalna uzyskana za pomocą gzymsów i fryzów o bogatych profilach i historyzujących detalach. Centralnym motywem dekoracyjnym są trzy wielkie półkoleście sklepione blendy z medalionami z głowami z terakoty. Budynki są elementami dawnego, jednego z najcenniejszych architektonicznie zespołów zakładów ceramicznych z XIX/XX w. Obiekty stanowią zabytki architektury przemysłowej Lubania, jednocześnie są wartościowym elementem układu historycznego miasta. Ze względu na walory architektoniczne i przestrzenne podlegają ochronie konserwatorskiej.

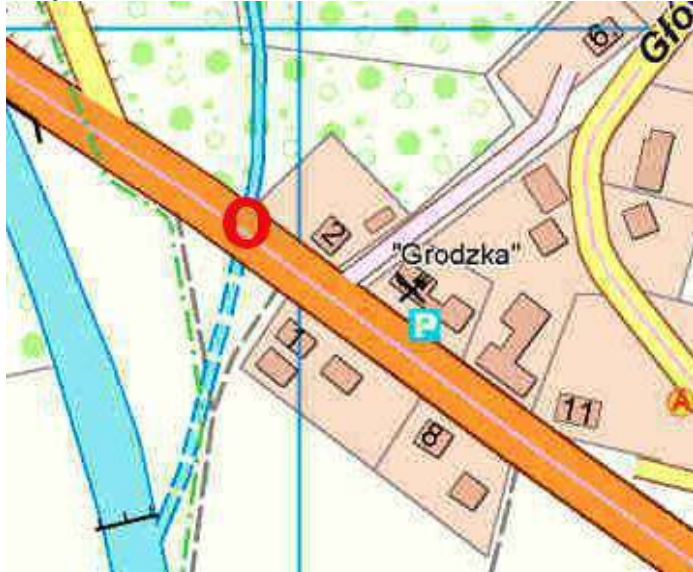
<p><b>Rodzaj zagrożeń.</b>                  - drgania samochodowe</p> <p><b>Uwagi i wymogi:</b>                  Obiekt do zachowania</p>	
<p><b>Opis architektury i techniki wykonania:</b>                  Najstarszy obiekt mostowy użytkowany na drogach zarządzanych przez GDDKiA. Znajduje się w Lubaniu na drodze krajowej nr 30. Most o długości 7,90 metra wybudowany został w 1861 roku. Znajduje się nad tzw. prawobrzeżną młynówką - obejściem rzeki Kwisa.</p>

<b>Stan zachowania:</b> dobry		<b>Data:</b> listopad 2013	
<b>Autor:</b> Aleksandra Fink

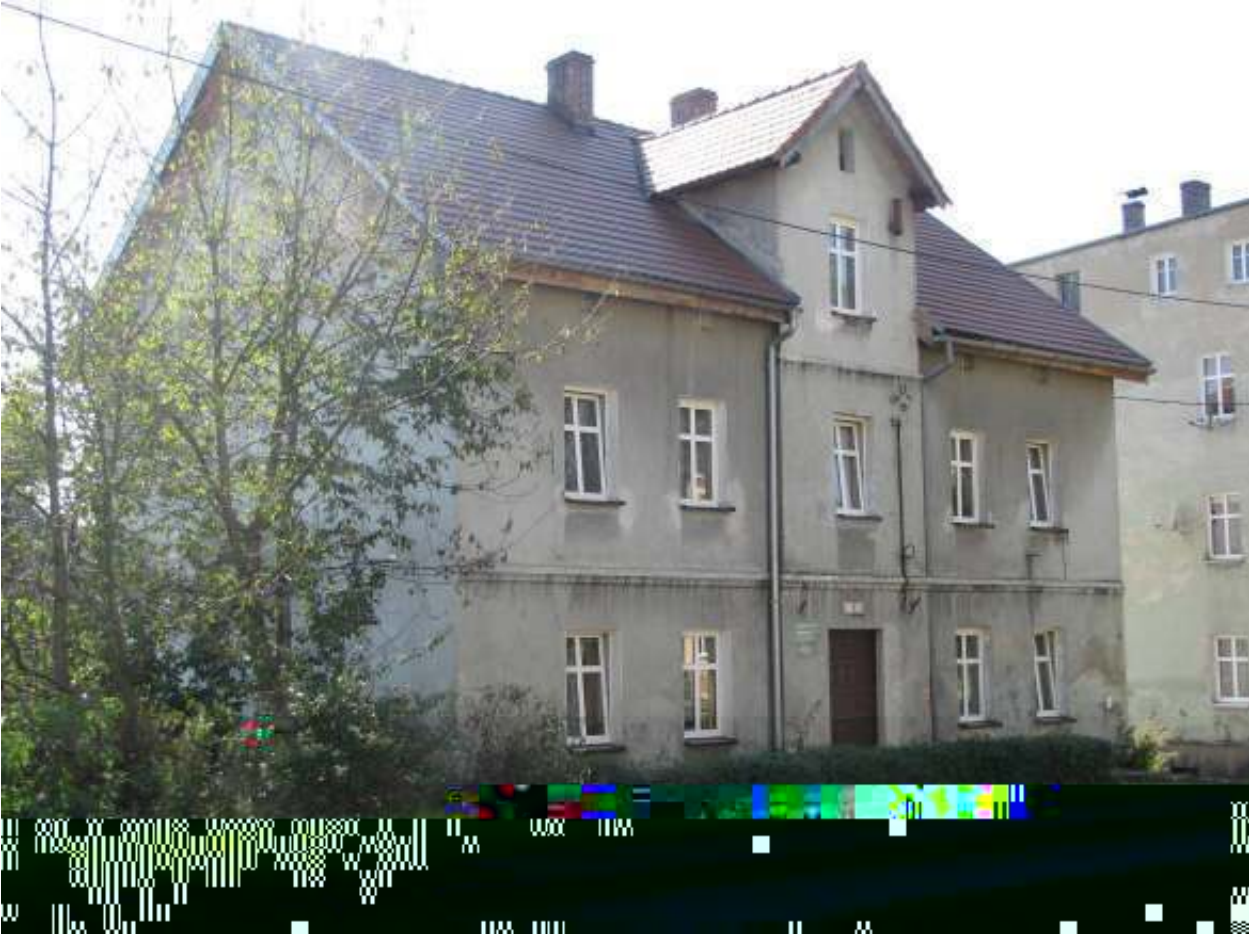
Fot. Elewacja frontowa

<b>Data:</b> listopad 2013		<b>Rodzaj zagrożeń</b>	
		<p>- postępująca degradacja elewacji budynku,          - drgania drogowe</p>

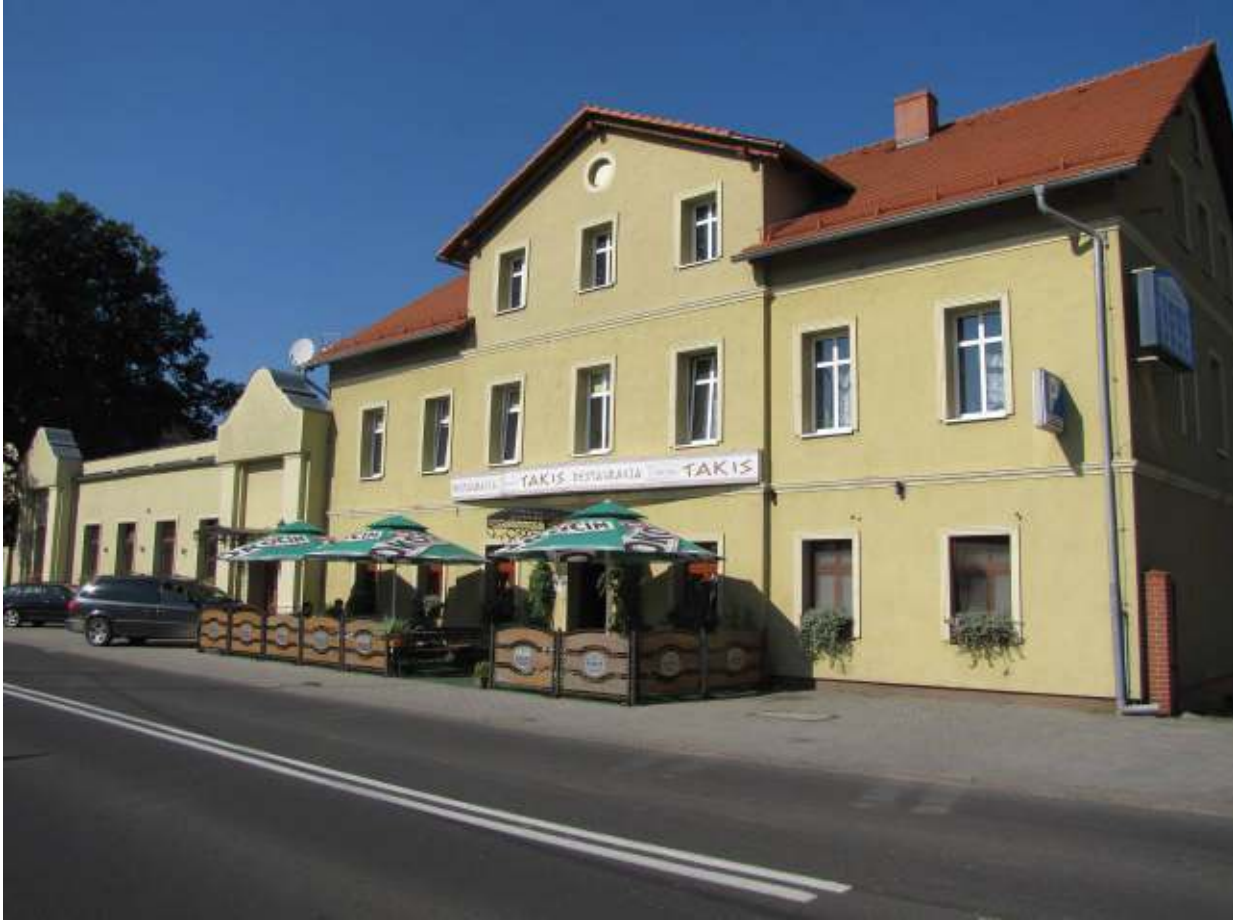
Fot. Elewacja frontowa

Budynek murowany założony na planie prostokąta z niewielkim ryzalitem na osi w elewacji frontowej, ryzalit zakończony szczytem, budynek dwukondygnacyjny, otynkowany tynkiem zacieranym, usytuowany kalenicą do ulicy, dach dwuspadowy.

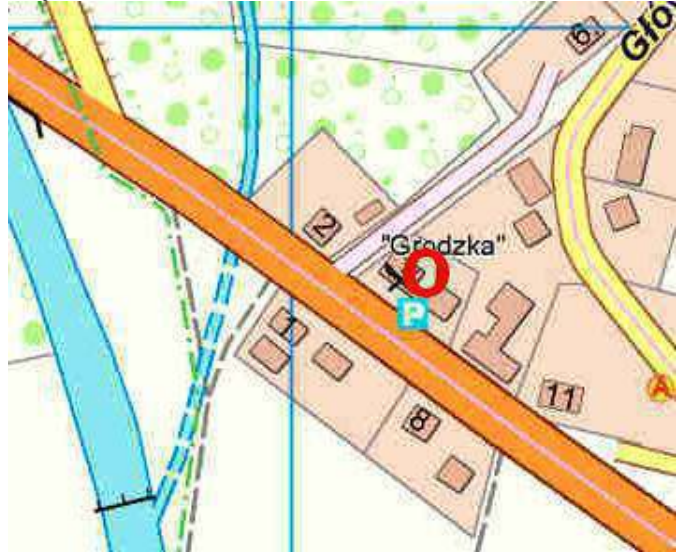
<b>Własność:</b> Gmina Miejska Lubań + prywatna	
		<b>Sposób użytkowania:</b> publiczny	
		<b>Informacje o ochronie</b> Budynek objęty mpzp	
		<b>Rodzaj zagrożeń</b> - drgania drogowe	
		<b>Uwagi i wymogi:</b> Zachować bryłę budynku, podział elewacji oraz typ dachu.	
<b>Stan zachowania:</b> dobry	<b>Autor:</b> Aleksandra Fink	<b>Data:</b> listopad 2013

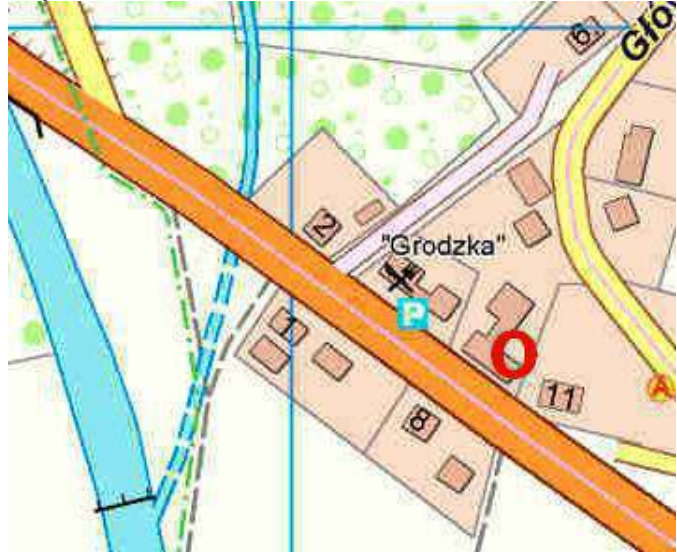
Fot. Elewacja frontowa

<p><b>Własność:</b> Gmina Miejska Lubań + prywatna  <b>Sposób użytkowania:</b> budynek mieszkalny</p>	
<b>Opis architektury i techniki wykonania:</b>		<b>Informacje o ochronie</b>	
<p>Budynek murowany założony na planie prostokąta z niewielkim ryzalitem na osi w elewacji frontowej, ryzalit zakończony szczytem, budynek trzyondygnacyjny otynkowany tynkiem zacieranym, usytuowany kalenicą do ulicy, dach dwuspadowy.</p>		<p>Budynek objęty mpzp</p>	
		<b>Rodzaj zagrożeń</b>	
		<ul style="list-style-type: none"> <li>- postępująca degradacja elewacji budynku,</li> <li>- drgania drogowe</li> </ul>	
		<b>Uwagi i wymogi:</b>

<p>Zachować bryłę budynku, podział elewacji oraz typ dachu.</p>	
<b>Stan zachowania:</b> średni	<b>Autor:</b> Aleksandra Fink	<b>Data:</b> listopad 2013

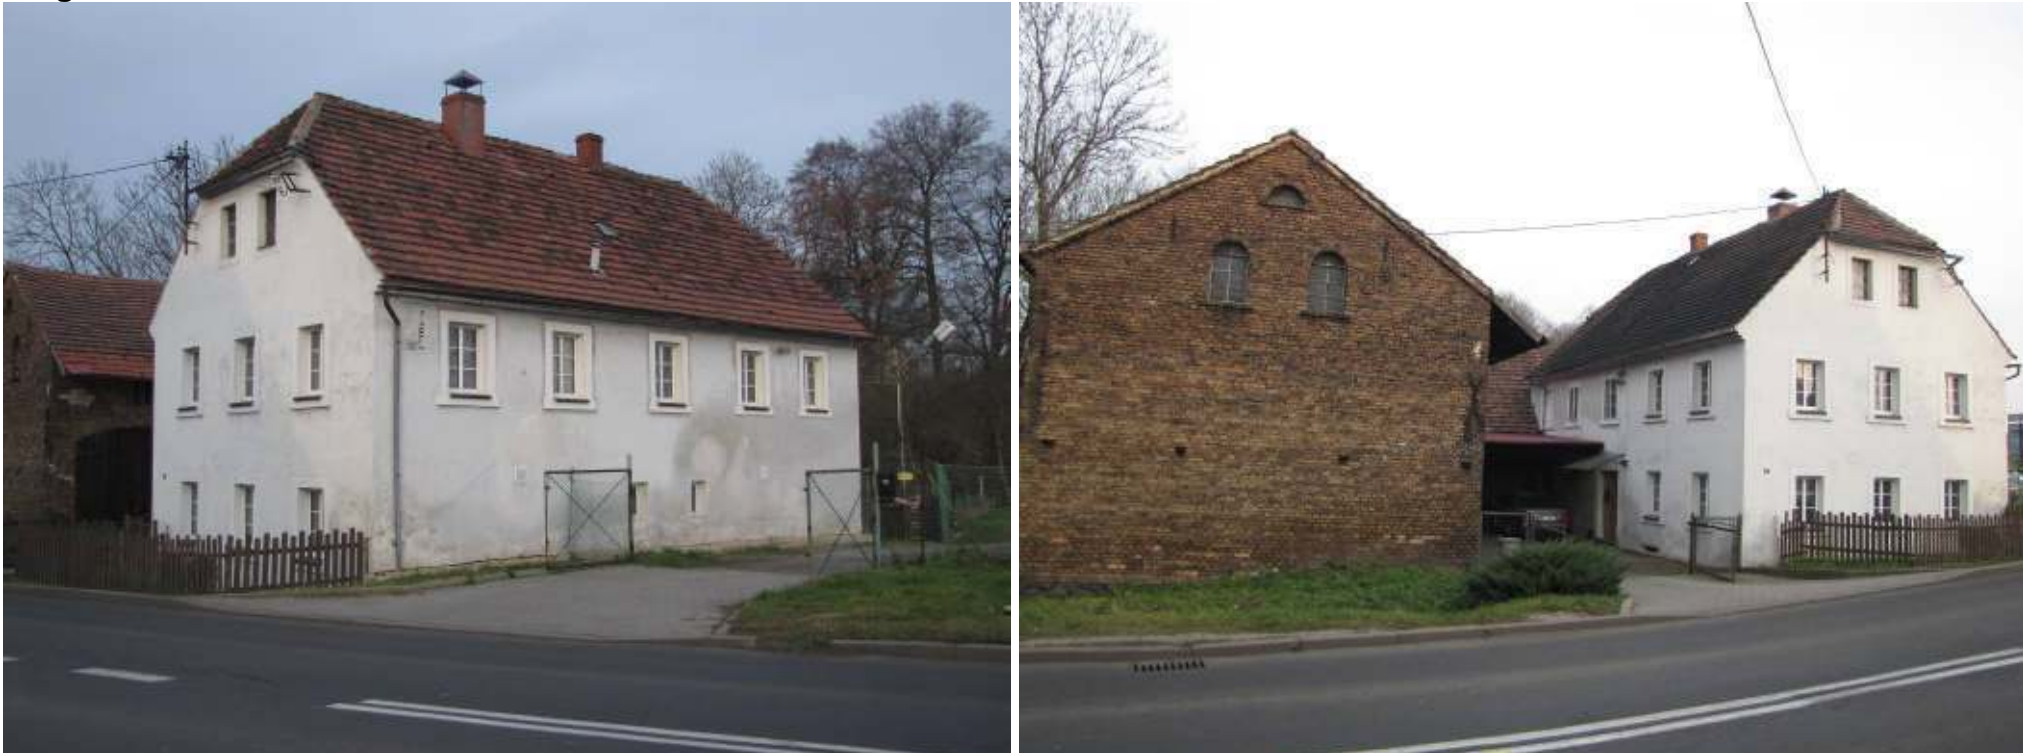
<b>Fot. Elewacja</b>	
<p><b>Opis architektury i techniki wykonania:</b>          Budynek założony na planie prostokąta murowany z cegły i kamienia, otynkowany tynkiem zacieranym, podpiwniczony, dach dwuspadowy naczółkowy, kryty dachówką karpiówką podwójnie w łuskę. Okna w prostokątnych kamiennych obramowaniach, na osi wejście w prostokątnym kamiennym obramowaniu, w nadprożu klucz, drzwi drewniane dwuskrzydłowe.</p>		<p><b>Własność:</b> prywatna  <b>Sposób użytkowania:</b> budynek mieszkalny</p> <p><b>Informacje o ochronie</b>          Budynek objęty mpzp</p>	
		<p><b>Rodzaj zagrożeń</b>          - wzrastające natężenie ruchu kołowego, biskość drogi nr 30, drgania          - zły stan pokrycia dachowego</p> <p><b>Uwagi i wymogi:</b>          Zachować bryłę budynku, podziały elewacji obramienia okien, typ dachu.</p>

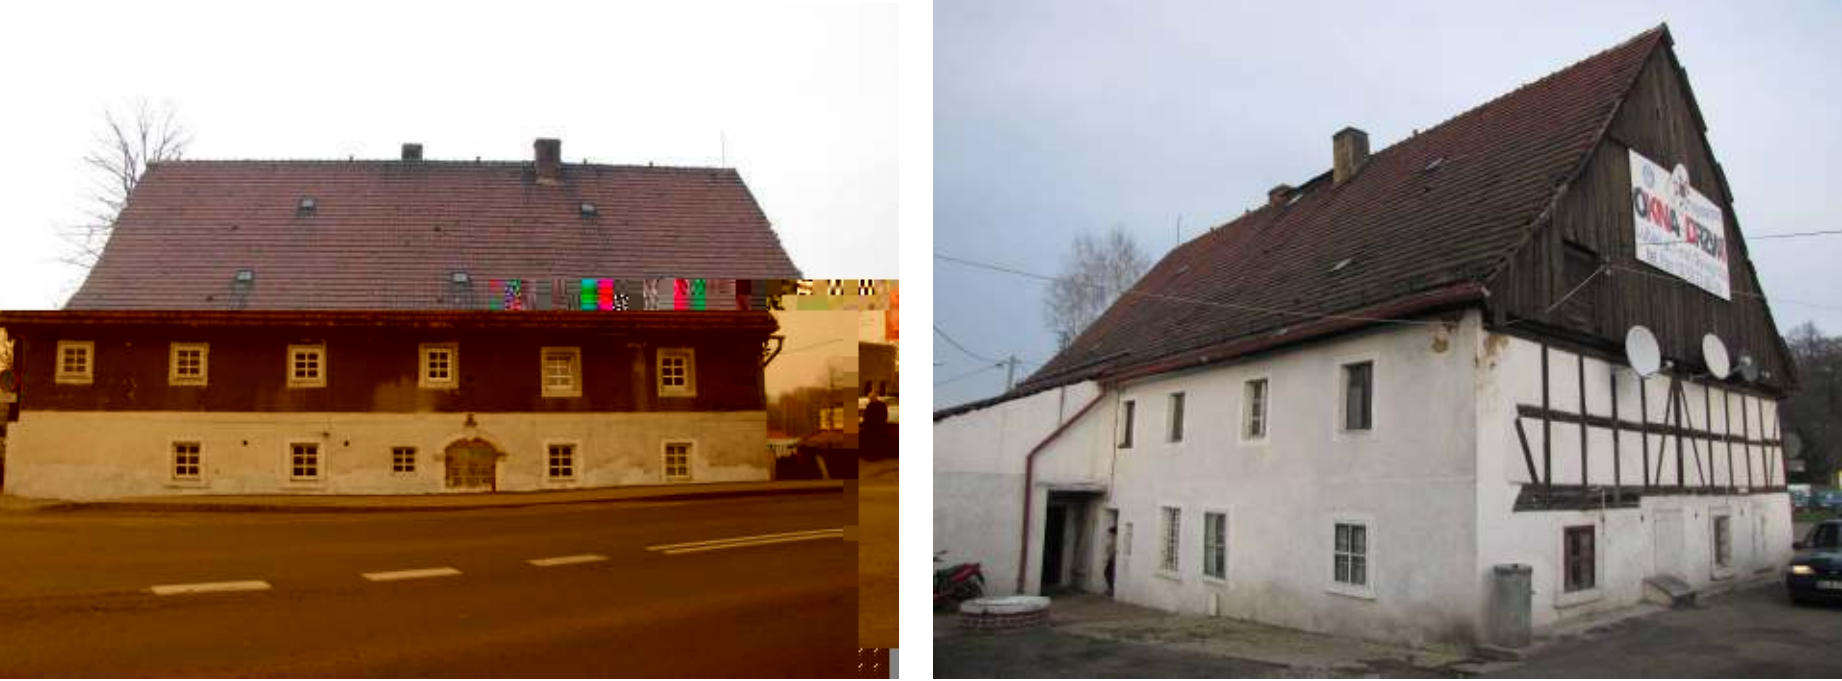
<b>Fot. Elewacja boczna i frontowa</b>

<b>Fot. Portal drzwiowy</b>		<b>Fot. Szczyt budynku</b>	
<p><b>Opis architektury i techniki wykonania:</b>          Budynek założony na planie prostokąta z przyległymi od tyłu zabudowaniami gospodarczymi, murowany częściowo konstrukcji ryglowej podpiwniczony, piwnice sklepione kolebkowo, otynkowany tynkiem nakrapianym powyżej parteru, dach dwuspadowy kryty dachówką podwójnie w łuskę, szczyty budynku z okładziny drewnianej. Budynek dwukondygnacyjny, bez podziałów, okna w prostokątnych kamiennych obramowaniach, wejście przesunięte nieco na osi budynku, ujęte w portal arkadowy, kamienne z kluczem.</p>

<b>Stan zachowania:</b> średni		<b>Autor:</b> Aleksandra Fink	
		<b>Data:</b> listopad 2013	
		<p><b>Własność:</b> własność prywatna (użytkowanie wieczyste)</p> <p><b>Sposób użytkowania:</b> budynek mieszkalny</p> <p><b>Informacje o ochronie</b>          Obiekt wpisany do rejestru zabytków pod nr 617/1502 z 3. 10. 2005 r.</p> <p>Budynek objęty mpzp</p>	
		<p><b>Rodzaj zagrożeń</b></p> <ul style="list-style-type: none"> <li>- postępująca degradacja budynku,</li> <li>- zły stan pokrycia dachowego</li> <li>- wzrastające natężenie ruchu kołowego, bliskość drogi nr 30, drgania</li> <li>- zamurowane wejście do budynku</li> </ul>	
		<p><b>Uwagi i wymogi:</b>          Zachować bryłę budynku, podział elewacji, konstrukcję ryglową oraz typ dachu.</p>

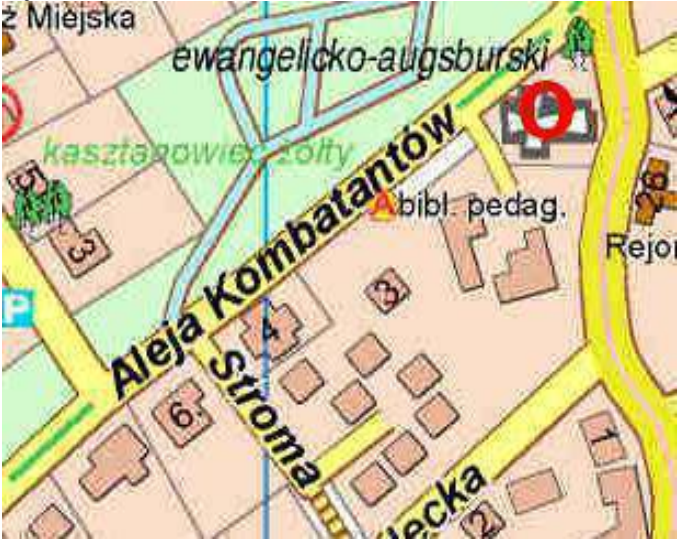
<p style="text-align: center;"><b>Fot. Elewacja frontowa</b></p>		<b>Własność:</b> Parafia ewangelicko - augsburska	
		<b>Sposób użytkowania:</b> Kościół	
		<p><b>Informacje o ochronie</b>                  Obiekt wpisany do rejestru zabytków pod nr 609/499/J z 12. 10.1977 r.</p> <p>Budynek objęty mpzp</p>	
		<p><b>Rodzaj zagrożeń</b>                  - drgania samochodowe, brak remontów</p> <p><b>Uwagi i wymogi:</b>                  Zachować bryłę kościoła, detal architektoniczny, podział elewacji, wystrój wnętrza, typ dachu, epitafia w murze zewnętrznym, mur otaczający kościół.</p>

<b>Stan zachowania:</b> dobry	<b>Autor:</b> Aleksandra Fink	<b>Data:</b> listopad 2013

Obiekt położony na parceli u zbiegu ulic 7-mej Dywizji i Alei Kombatantów, otoczony kamiennym murem. Budowla jednorodna na planie prostokąta orientowana z poligonalnie zamkniętym prezbiterium tej samej szerokości co korpus nawowy, z przyległą od strony północnej pomiędzy prezbiterium a korpusem wieżą na planie kwadratu, do wysokości połaci dachowej, natomiast powyżej na planie ośmiokąta. Kościół oszkarpowany, murowany z kamienia, częściowo z cegły. Prezbiterium wyższe od korpusu nawowego. Wejście w ostrołucznym profilowanym otworze wykonanym w kamieniu, drzwi drewniane dwuskrzydłowe, okna również ostrołuczne w kamiennym profilowanym obramowaniu, w szczycie rozeta z piaskowca. Dach dwuspadowy kryty dachówką karpiówką podwójnie w łuskę, dach wieży - hełm namiotowy pokryty blachą miedzianą. Wnętrze jednoprzestrzenne, korpus trójprzęsłowy, prezbiterium dwuprzęsłowe, sklepienie sklepieniem krzyżowym, od strony wschodniej przylega zakrystia, w części zachodniej drewniana empora muzyczna. W prezbiterium znajduje się ołtarz i drewniany krucyfiks.

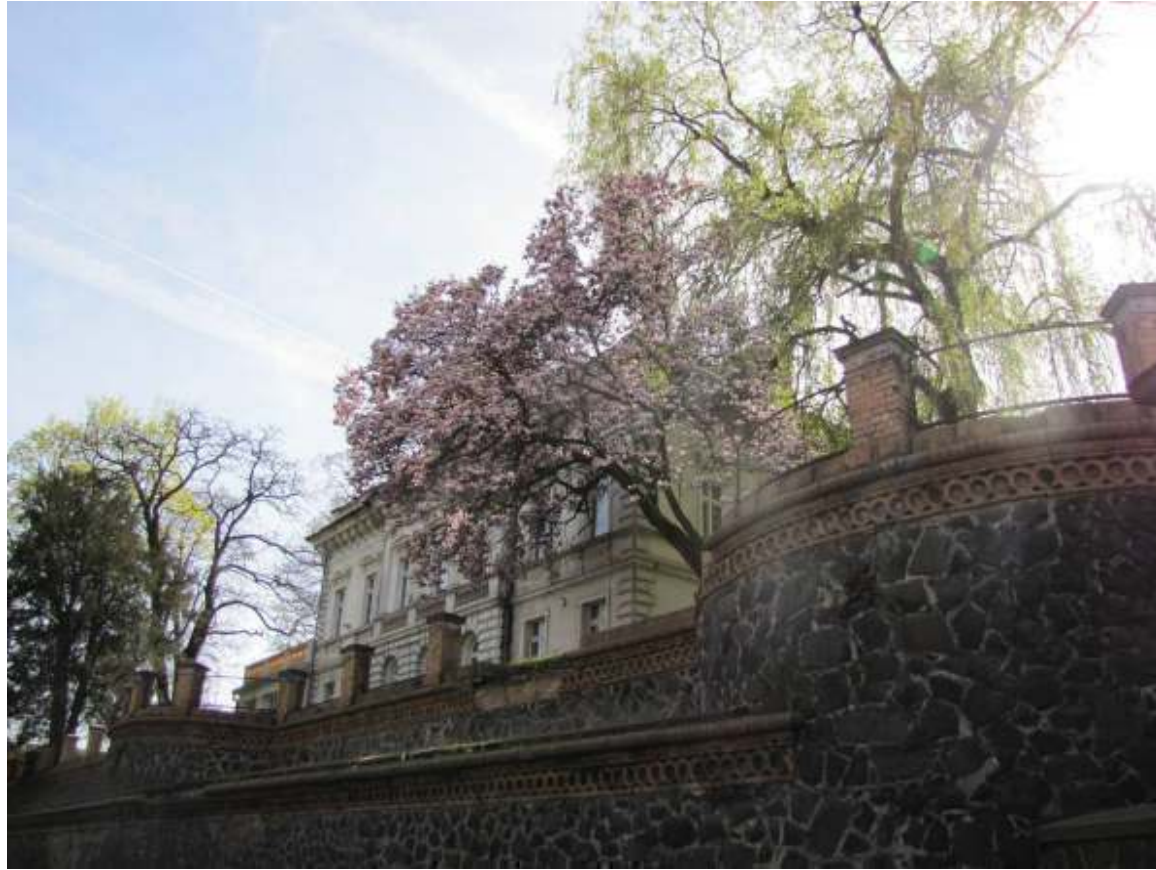
<b>Stan zachowania:</b> średni		<b>Rodzaj zagrożeń</b> - zły stan pokrycia dachowego - powolna degradacja elewacji budynków - dokonany w latach 90-tych podział nieruchomości  <b>Uwagi i wymogi:</b> Zachować bryły budynku, podziały i wystroje elewacji oraz typy dachu, a także wystrój wnętrza.	
<b>Autor:</b> Aleksandra Fink		<b>Data:</b> listopad 2013

Fot. Elewacja willi wraz z murem oporowym

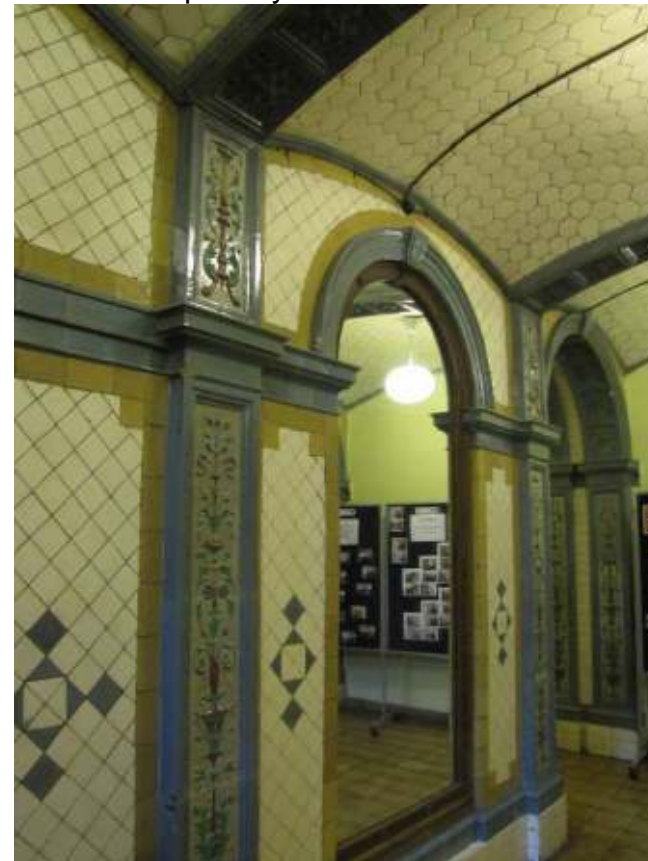
Fot. Okładzina ścian z motywami roślinnymi

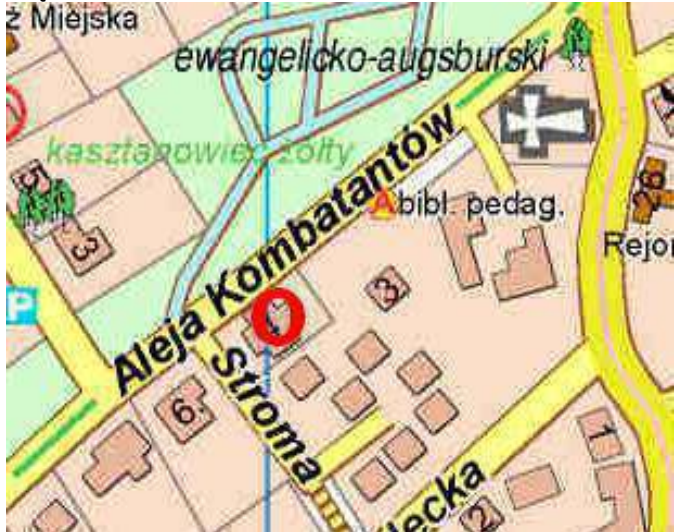
<b>Fot. Elewacja frontowa</b>		<b>Własność:</b> prywatna <b>Sposób użytkowania:</b> budynek mieszkalny	
<b>Opis architektury i techniki wykonania:</b> Budynek murowany założony na planie prostokąta o bryle rozcłonkowanej, usytuowany kalenicą do drogi, w elewacji frontowej na osi budynku ryzalit wystający przed lico zwieńczony trójkątnym szczytem. Budynek murowany z cegły, otynkowany tynkiem zacieranym, jednokondygnacyjny, facjata dwukondygnacyjna. W do facjaty dobudowany ganek z balkonem. Dach dwuspadowy kryty papą.		<b>Informacje o ochronie</b> Budynek objęty mpzp	
		<b>Rodzaj zagrożeń</b> - brak remontów

<b>Uwagi i wymogi:</b> Zachować bryłę budynku, układ okien, typ dachu	
<b>Stan zachowania:</b> średni	<b>Autor:</b> Aleksandra Fink	<b>Data:</b> listopad 2013

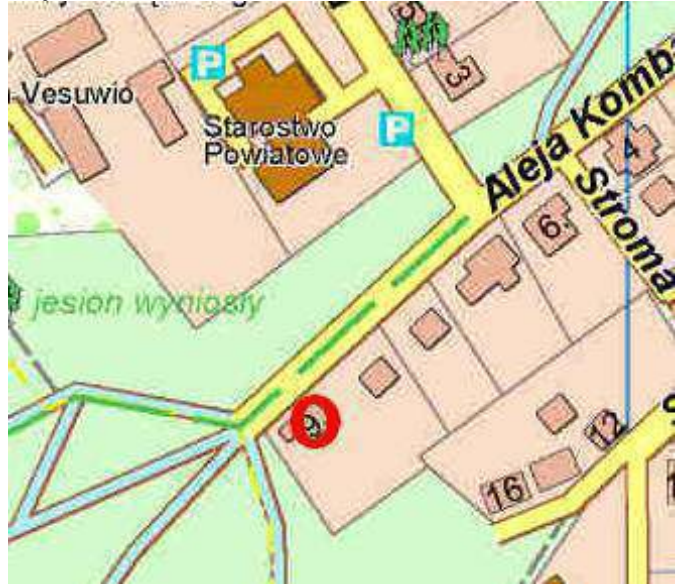
<p><b>Własność:</b> prywatna  <b>Sposób użytkowania:</b> budynek mieszkalny  <b>Informacje o ochronie</b>                  Budynek objęty mpzp</p>			
<p><b>Rodzaj zagrożeń</b>                  - aktualnie brak</p>			
<p><b>Uwagi i wymogi:</b>                  Zachować bryłę budynku, podział i wystrój elewacji oraz typ dachu, a także elementy drewniane, zarówno konstrukcyjne jak i ozdoby (np. śparogi). Obiekt dobrze utrzymany.</p>			
<p><b>Opis architektury i techniki wykonania:</b>                  Budynek murowany założony na planie prostokąta, dwukondygnacyjny, zabudowa szachulcowa, ryglowa zabudowa („pruski mur”), koło drewniane, budynek zlokalizowany kalenicą do drogi, z niewielkim ryzalitem na osi budynku od frontu zakończonym szczytem, dach naczółkowy kryty dachówką karpiówką w podwójną łuskę.</p>

<b>Stan zachowania:</b> dobry	<b>Autor:</b> Aleksandra Fink	<b>Data:</b> listopad 2013

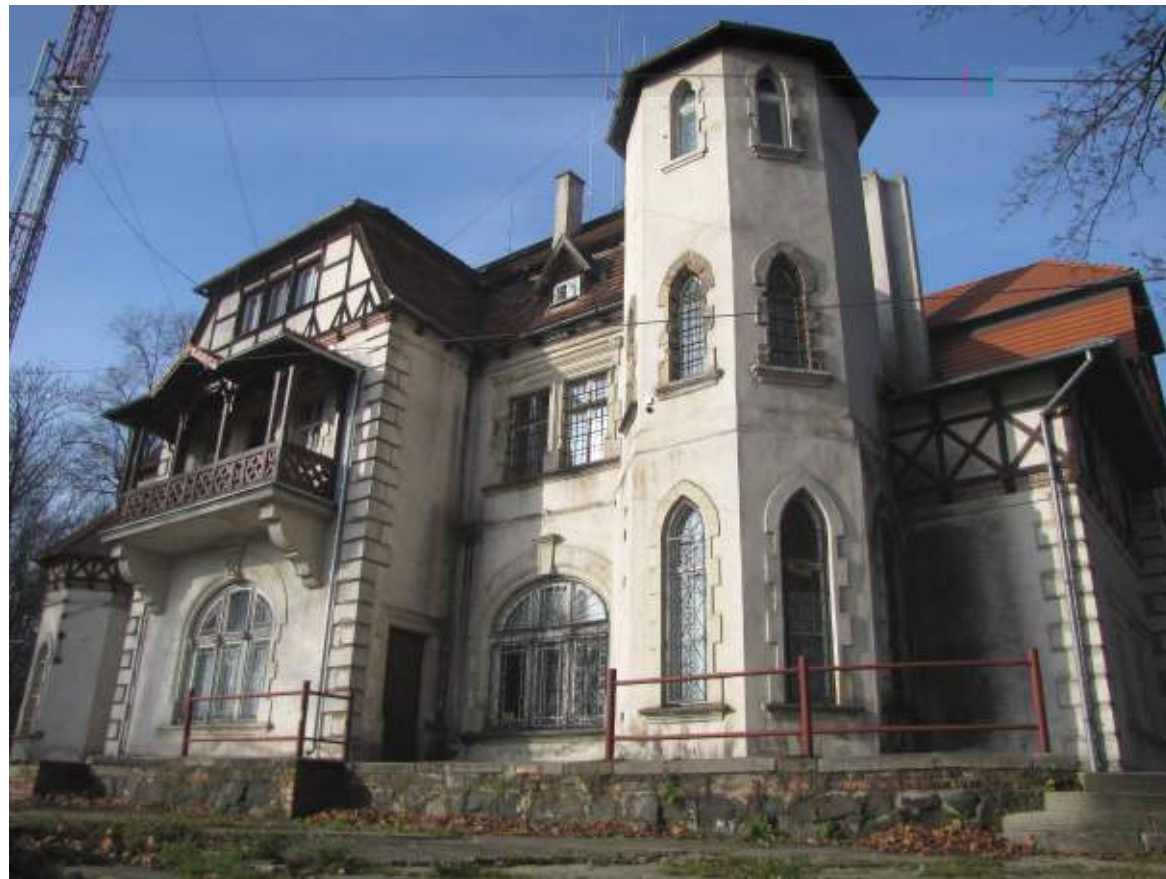
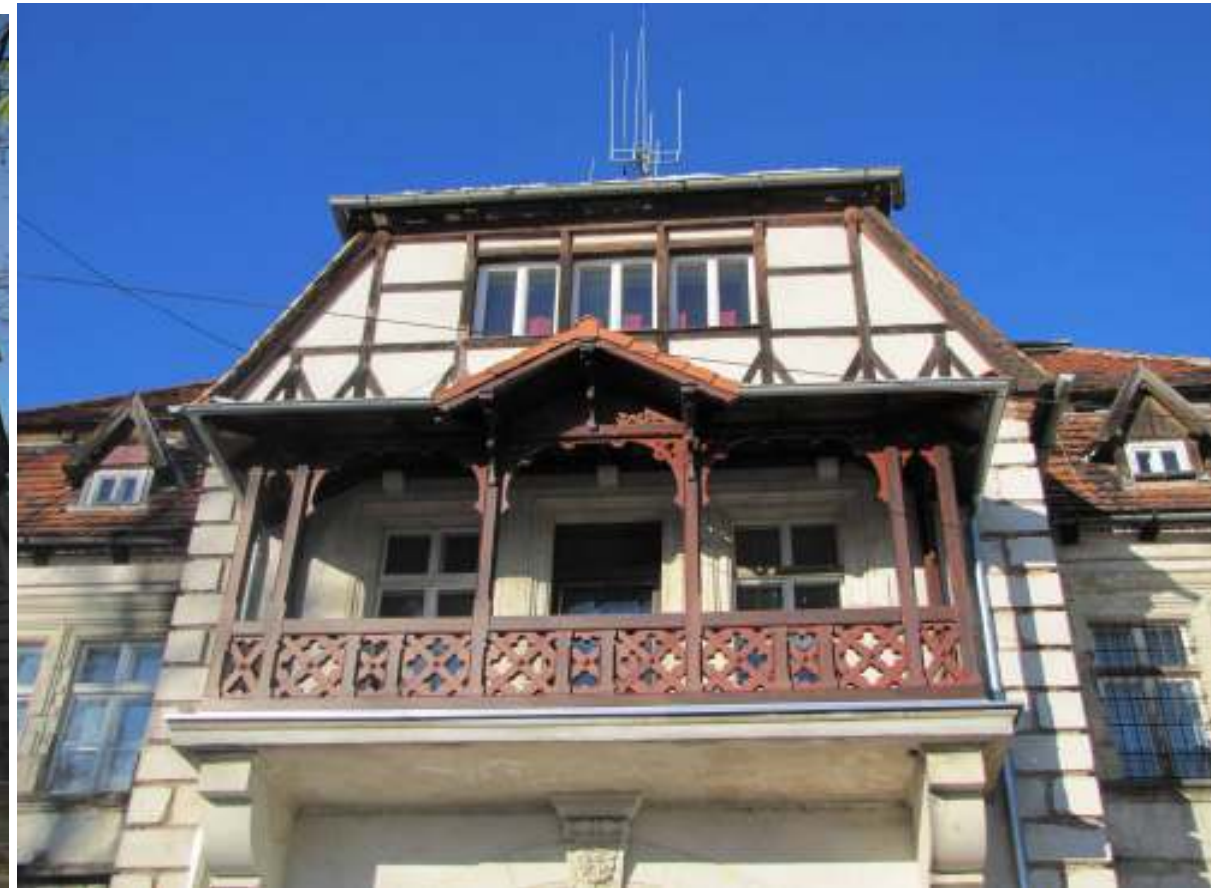
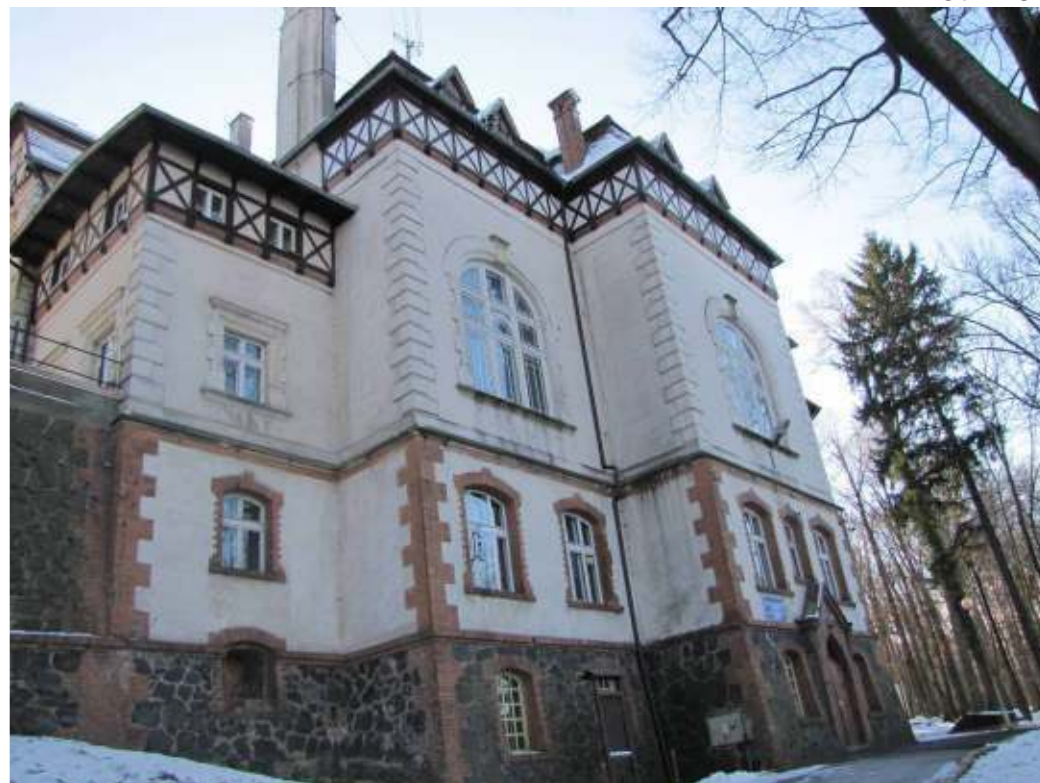
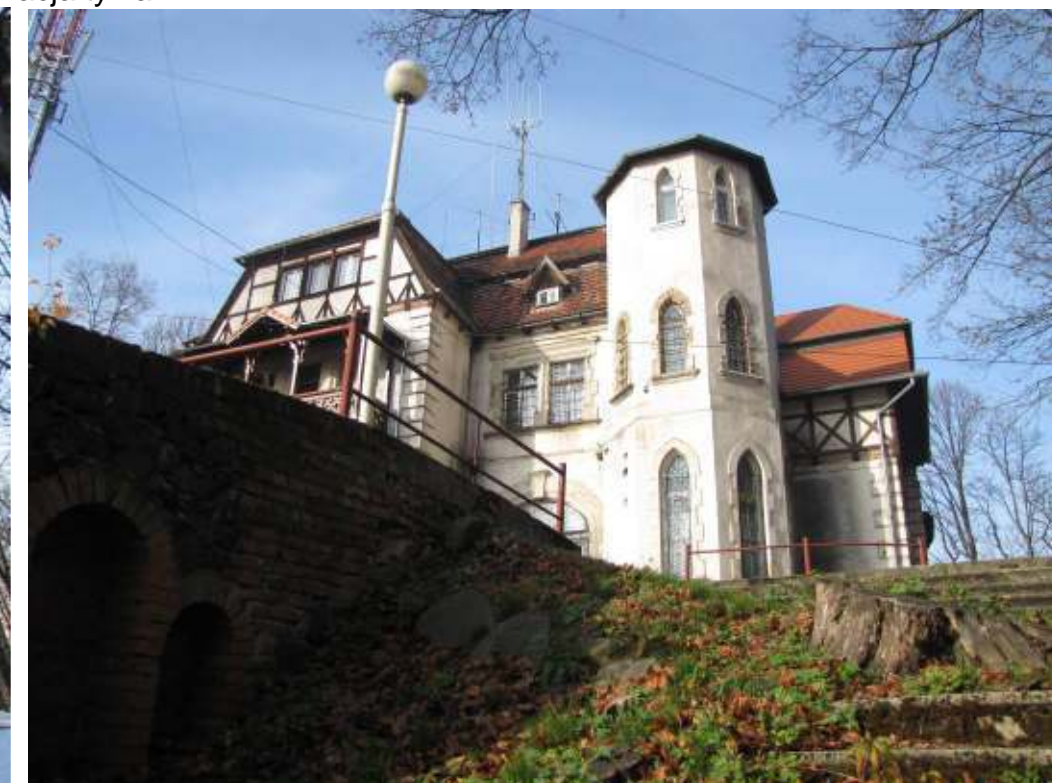
Fot. Elewacja tylna

<b>Własność:</b> Skarb Państwa	
		<b>Sposób użytkowania:</b> publiczny	
		<b>Informacje o ochronie</b>	
		Obiekt wpisany do rejestru zabytków pod nr 618/1046/J z 10. 08. 1990 r.	
		Budynek objęty mpzp	
<b>Opis architektury i techniki wykonania:</b>		<b>Rodzaj zagrożeń.</b>	
Budynek położony pośrodku parku, założony na planie prostokąta zbliżonego do kwadratu z ryzalitem w elewacji wschodniej i zachodniej, dwoma wieżami po stronie zachodniej. Budynek murowany z cegły i kamienia na wysokiej podmurówce, podpiwniczony, trzykondygnacyjny, ostatnie piętro konstrukcji ryglowej, otynkowany tynkiem zacieranym. Bryła budynku rozczłonkowana z ryzalitami w elewacjach i aneksami. Okna w arkadowych kamiennych obramieniach, w prostokątnych kamiennych obramieniach oraz w przyziemiu w ceglanych obramieniach. W elewacji zachodniej na piętrze w ryzalicy balkon o prostokątnej płycie wspartej na dwóch murowanych wspornikach, balustrada drewniana, nad balkonem trójspadowy dach konstrukcji drewnianej wsparty na drewnianych słupach, elewacje otaczają z boku dwie wieże: południowa dochodząca do wysokości okapu dachu, kryta dachem ostrosłupowym, północna wychodząca ponad okap, trzykondygnacyjna z oknami ostrołucznymi zwieńczona dachem łamanym. Wieże na planie ośmioboku. Dachy łamane i siodłowe, kryte dachówką karpiówką podwójnie w łuskę.		- zły stan pokrycia dachowego i elementów drewnianych elewacji

<b>Uwagi i wymogi:</b>	
		Zachować bryłę budynku, podział i wystrój elewacji oraz typ dachu. Konieczna odbudowa zniszczonej wieży	
<b>Stan zachowania:</b> średni	<b>Autor:</b> Aleksandra Fink	<b>Data:</b> listopad 2013

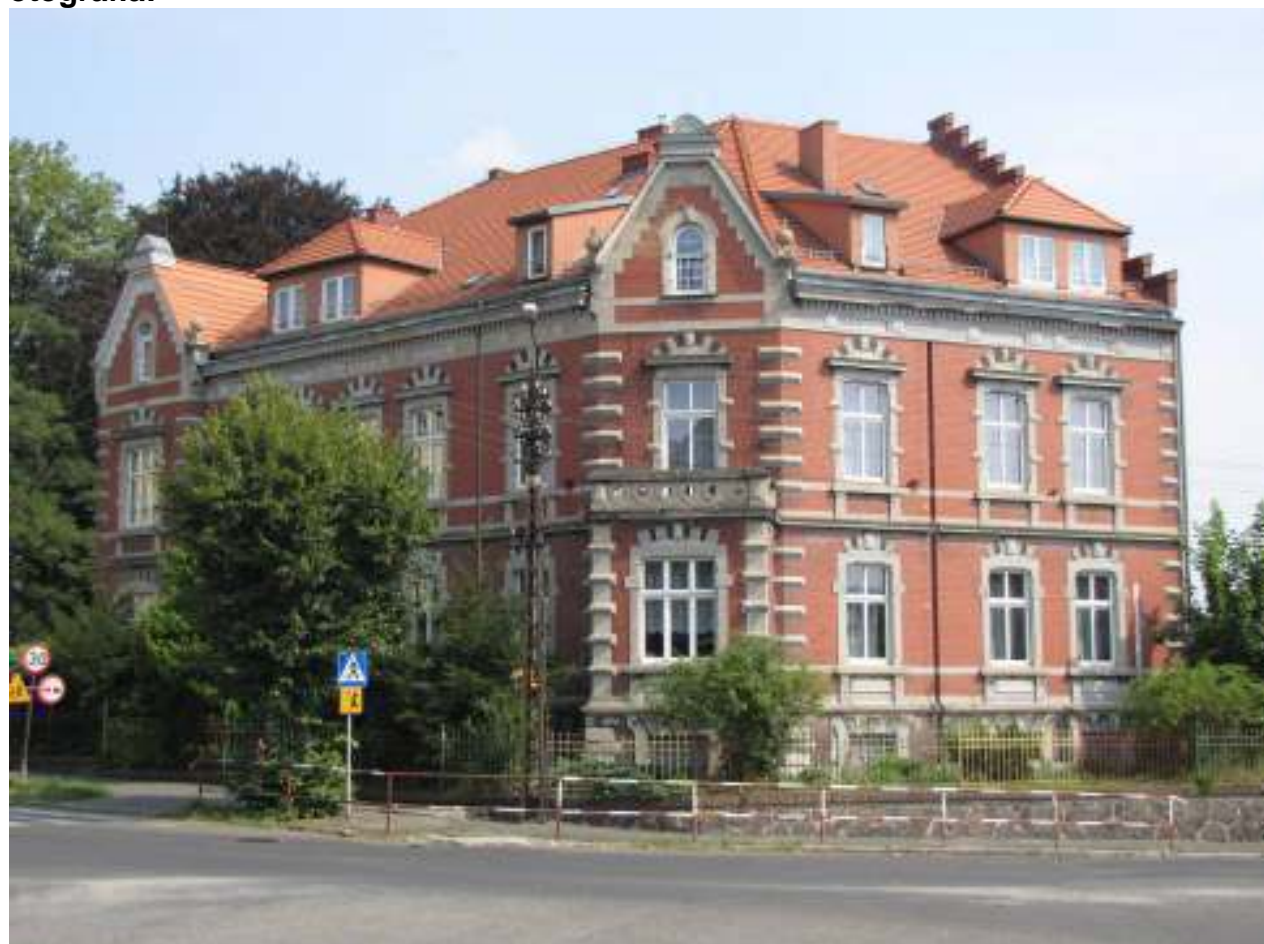
**Fot.** Elewacja frontowa

Budynek założony na planie nieregularnego czworoboku o rozwartych bokach na działce ogrodzonej metalowym płotem na kamiennej podmurówce. Budynek murowany z cegły na podmurówce, nietynkowany, lico z cegły klinkierowej, tynkowany detal architektoniczny, podpiwniczony, z niewielkim ryzalitem przyległym od strony ul. Kopernika, ryzalit zwieńczony trójkątnym szczytem, analogiczny szczyt w ściętym narożu budynku, budynek dwukondygnacyjny przykryty dachem dwuspadowym, szczyty z osobnymi dachami dwuspadowymi mieszczą facjaty, w połaci dachowej dwie murowane facjaty z dachami naczółkowymi, dachy kryte dachówką karpiówką podwójnie w łuskę.

Należy zachować bryłę budynku, podziały elewacji i dekoracje elewacji, stolarkę okienną, typ dachu. Należy zachować również ogrodzenie działki wraz z kamienną podmurówką.

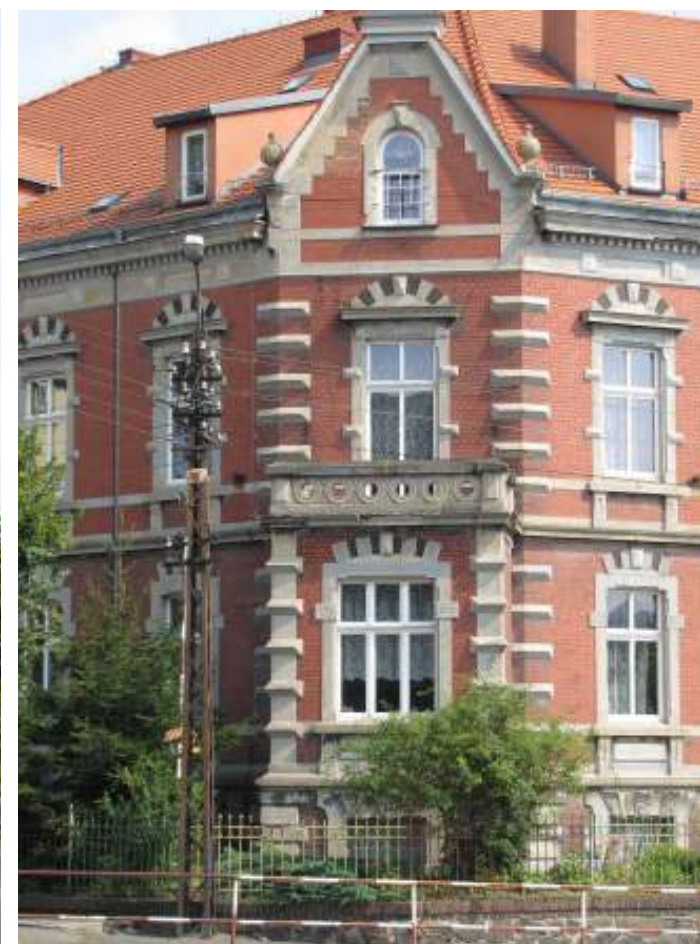
**Fot.** Naroże budynku ze szczytem

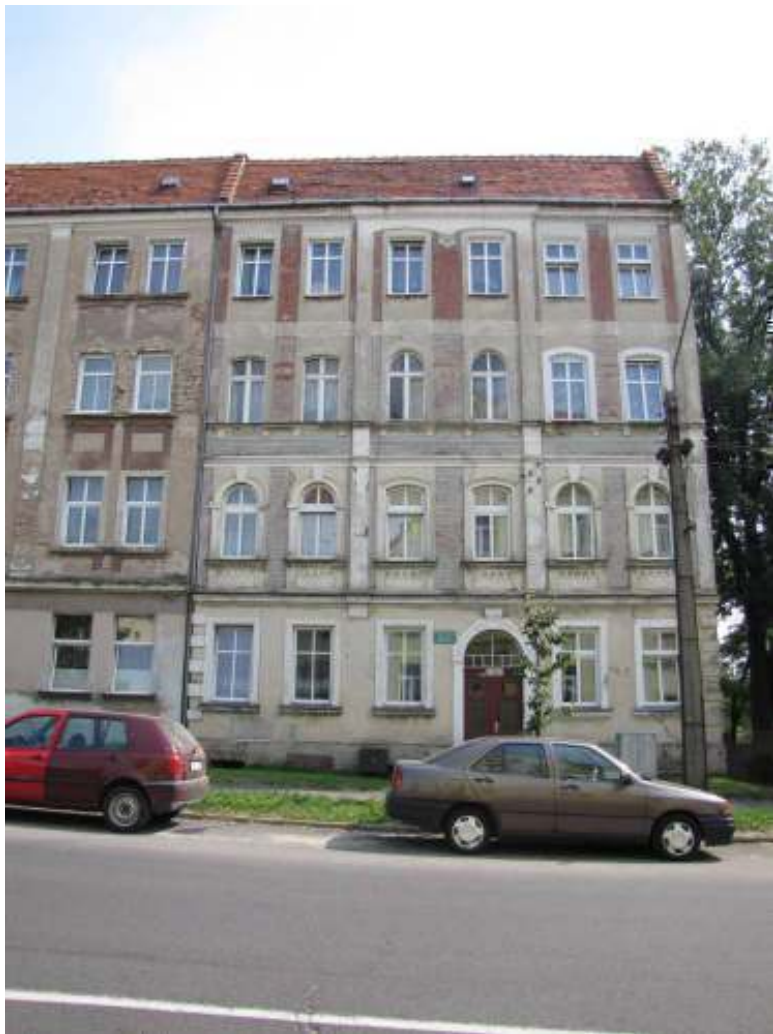
<p style="text-align: center;"><b>Fot. Elewacja frontowa</b></p>

<b>Opis architektury i techniki wykonania:</b>		<b>Własność:</b> Gmina Miejska Lubań + użytkowanie wieczyste	
Kamienica w zabudowie pierzejowej, zlokalizowana na planie prostokąta, murowana z cegły na podmurówce, podpiwniczona, częściowo tynkowana, wyższe kondygnacje w elewacji frontowej o licu z klinkierowej cegły, czterokondygnacyjna, dach dwuspadowy, w trakcie tylnym od podwórza dach o mniejszym spadku połaci.		<b>Sposób użytkowania:</b> budynek mieszkalny	
		<b>Informacje o ochronie</b> Budynek objęty mpzp

<b>Rodzaj zagrożeń</b> - powolna degradacja elewacji - zły stan pokrycia dachowego	
		<b>Uwagi i wymogi:</b> Należy zachować bryłę budynku, podziały elewacji, wystroje elewacji, typ dachu.	
<b>Stan zachowania:</b> średni	<b>Autor:</b> Aleksandra Fink	<b>Data:</b> listopad 2013

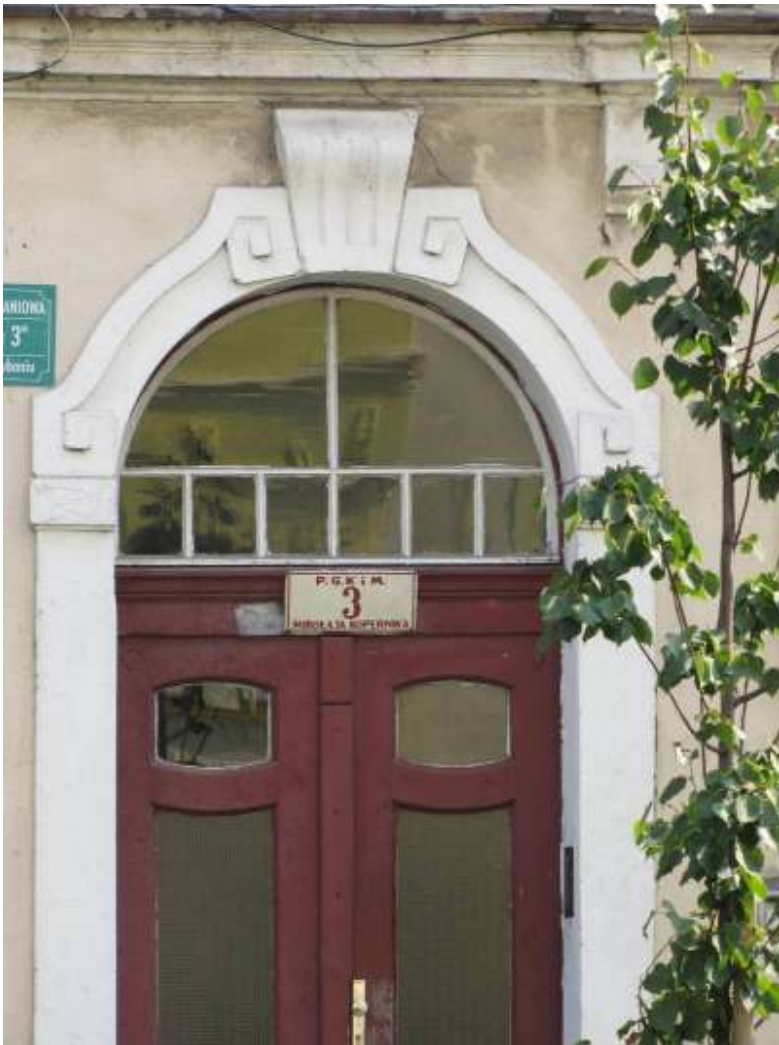
<p style="text-align: center;"><b>Fot. Portal</b></p>

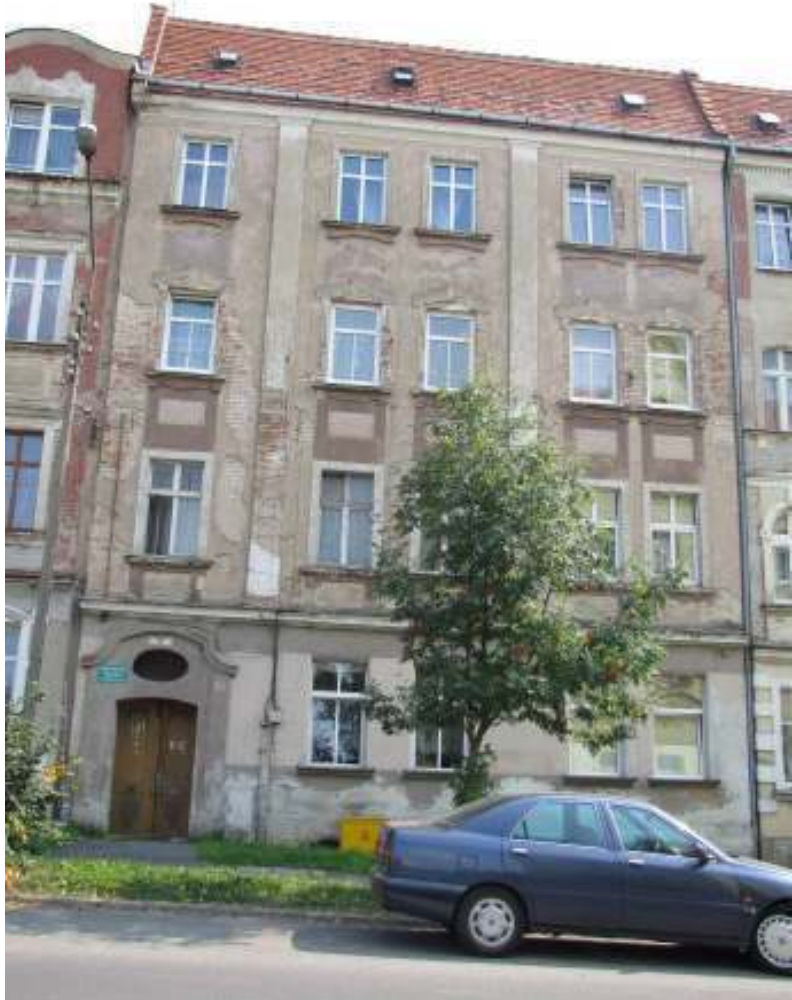
<p><b>Fot. Elewacja frontowa</b></p> </div> <div style="text-align: center;">

<b>Opis architektury i techniki wykonania:</b>		<b>Własność:</b> Gmina Miejska Lubań + użytkowanie wieczyste	
Kamienica w zabudowie pierzejowej, zlokalizowana na planie prostokąta, murowana z cegły na podmurówce, podpiwniczona, tynkowana tynkiem zacieranym, czterokondygnacyjna, dach dwuspadowy, w trakcie tylnym od podwórza dach o mniejszym spadku połaci.		<b>Sposób użytkowania:</b> budynek mieszkalny

<b>Stan zachowania:</b> średni		<b>Informacje o ochronie</b> Budynek objęty mpzp	
<b>Autor:</b> Aleksandra Fink		<b>Rodzaj zagrożeń</b> - powolna degradacja elewacji - zły stan pokrycia dachowego	
<b>Data:</b> listopad 2013		<b>Uwagi i wymogi:</b> Należy zachować bryłę budynku, podziały elewacji, wystroje elewacji, typ dachu.
