## KARTA ADRESOWA OBIEKTU ZABYTKOWEGO

<b>Nazwa:</b> Kamienica		<b>Nr inwentarzowy w GEZ:</b>	<b>144</b>
<b>Funkcja obecna</b>		<b>Czas powstania:</b> XIX/XX w.	
<b>Fotografia:</b>		<p><b>Województwo:</b> dolnośląskie  <b>Powiat:</b> lubański  <b>Gmina:</b> Lubań  <b>Adres:</b> Izerska 6  <b>Obręb IV AM 8 Dz. 85</b></p>

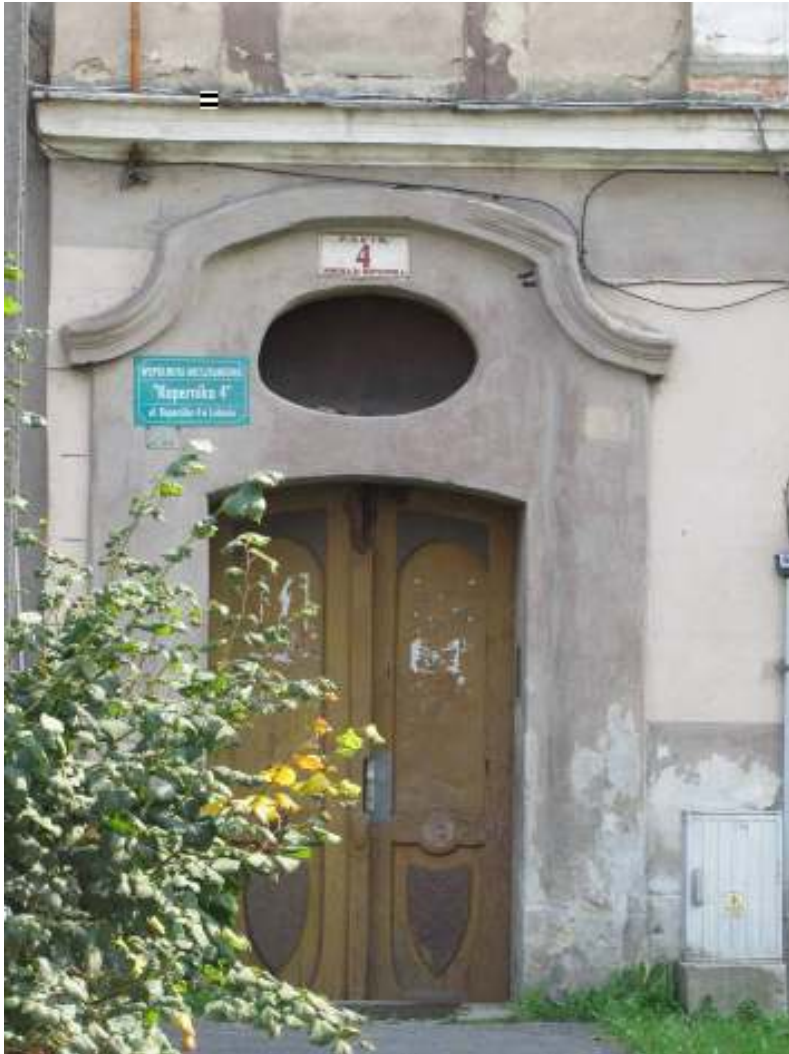
<p><b>Fot. Portal</b></p> </div> </div>		<p><b>Adres:</b> Kopernika 4 <b>Obręb III AM 1 Dz. 16</b></p>

<b>Opis architektury i techniki wykonania:</b>		<b>Własność:</b> Gmina Miejska Lubań + użytkowanie wieczyste	
Kamienica w zabudowie pierzejowej, zlokalizowana na planie prostokąta, murowana z cegły na podmurówce, podpiwniczona, tynkowana tynkiem zacieranym, czterokondygnacyjna, dach dwuspadowy, w trakcie tylnym od podwórza dach o mniejszym spadku połaci.		<b>Sposób użytkowania:</b> budynek mieszkalny

<b>Stan zachowania:</b> średni		<b>Informacje o ochronie</b> Budynek objęty mpzp	
<b>Autor:</b> Aleksandra Fink		<b>Rodzaj zagrożeń</b> - powolna degradacja elewacji - zły stan pokrycia dachowego	
<b>Data:</b> listopad 2013		<b>Uwagi i wymogi:</b> Należy zachować bryłę budynku, podziały elewacji, wystroje elewacji, typ dachu.

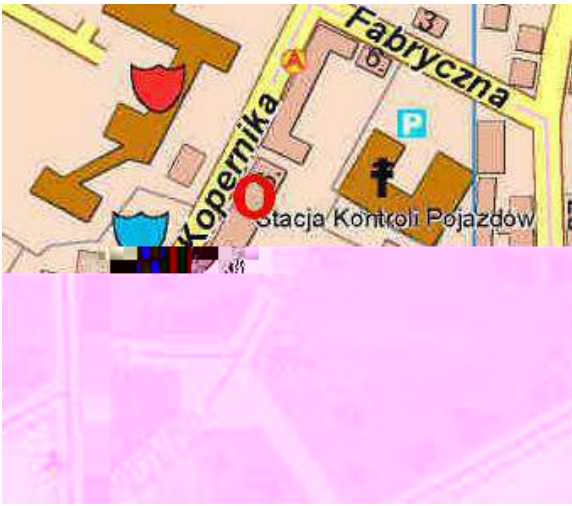
<p><b>Fot. Elewacja frontowa</b></p>		<b>Własność:</b> Gmina Miejska Lubań + użytkowanie wieczyste	
  <p><b>Fot. Portal</b></p>		<b>Sposób użytkowania:</b> budynek mieszkalny	
<b>Opis architektury i techniki wykonania:</b> Kamienica w zabudowie pierzejowej, założona na planie prostokąta, murowana z cegły na podmurówce, podpiwniczona, w parterze tynkowana tynkiem zacieranym, wyższe kondygnacje w elewacji frontowej o licu z klinkierowanej cegły, czterokondygnacyjna, dach dwuspadowy, w trakcie tylnym od podwórza dach o mniejszym spadku połaci.		<b>Informacje o ochronie</b> Budynek objęty mpzp

<b>Stan zachowania:</b> średni		<b>Rodzaj zagrożeń</b> - powolna degradacja elewacji - zły stan pokrycia dachowego	
<b>Autor:</b> Aleksandra Fink		<b>Uwagi i wymogi:</b> Należy zachować bryłę budynku, podziały elewacji, wystroje elewacji, typ dachu.	
<b>Data:</b> listopad 2013

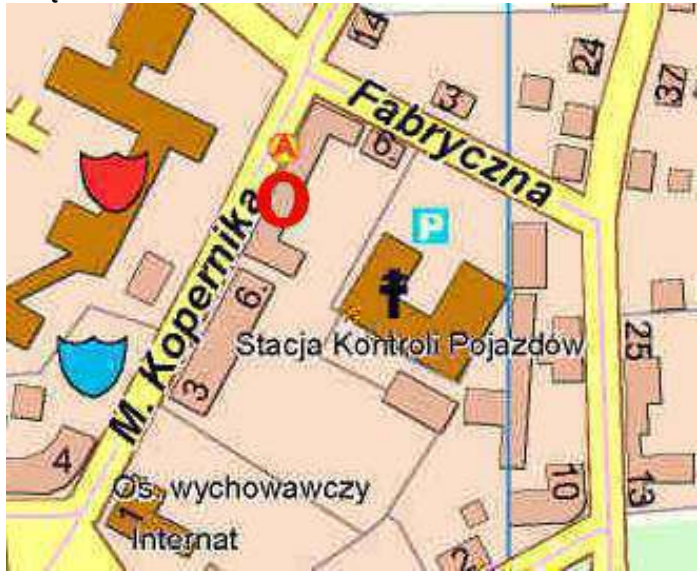
<p><b>Własność:</b> Gmina Miejska Lubań + użytkowanie wieczyste  <b>Sposób użytkowania:</b> budynek mieszkalny</p> <p><b>Informacje o ochronie</b>                  Budynek objęty mpzp</p>	
<b>Fot. Elewacja frontowa</b>		<p><b>Rodzaj zagrożeń</b>                  - aktualnie brak</p> <p><b>Uwagi i wymogi:</b>                  Zachować bryłę budynku, podział elewacji oraz typ dachu</p>	
<b>Stan zachowania:</b> dobry	<b>Autor:</b> Aleksandra Fink	<b>Data:</b> listopad 2013

Kamienica w zabudowie pierzejowej, zlokalizowana na planie prostokąta, murowana z cegły, tynkowana tynkiem zacieranym, trzykondygnacyjna, dach dwuspadowy kryty dachówką karpiówka w podwójną łuskę
